2. 場内の地質踏査で分かった事実

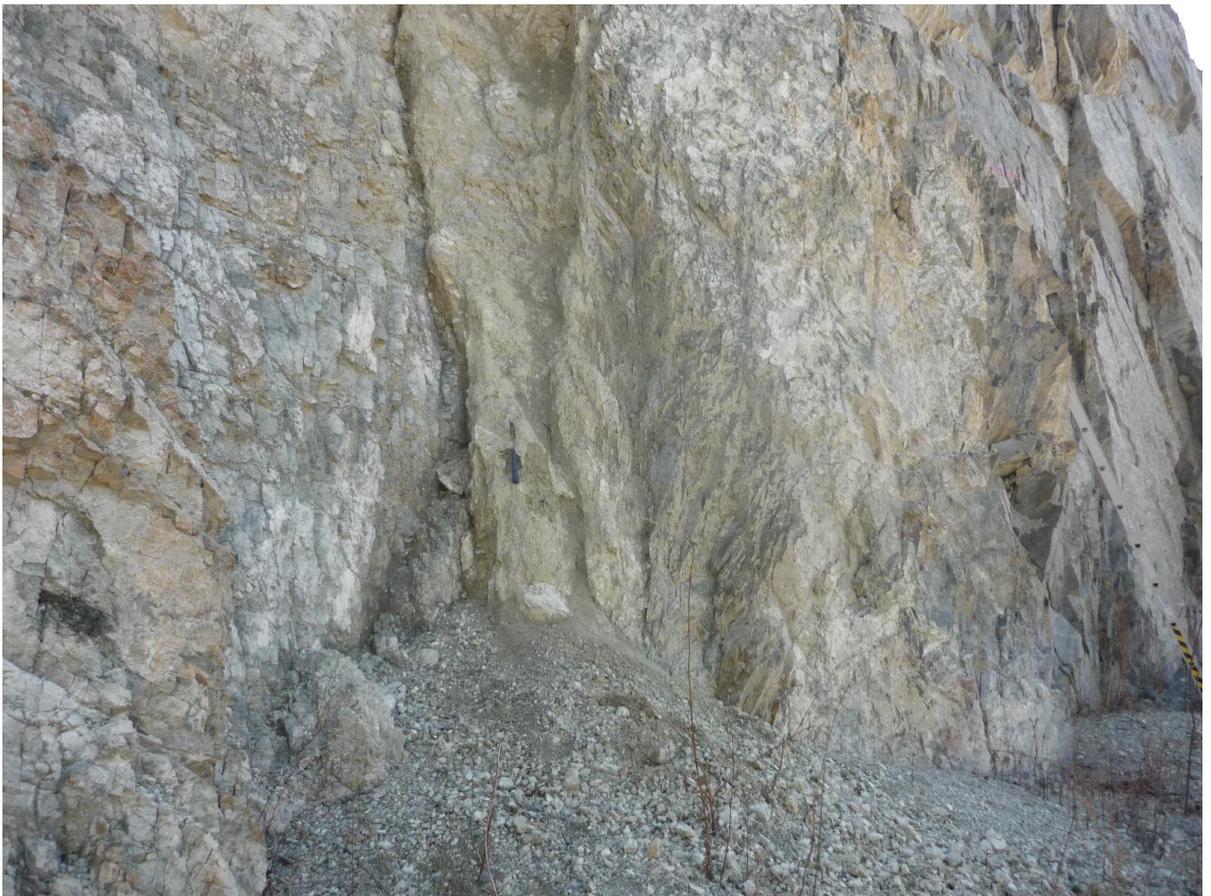
Ph2.1 北東斜面最下段の断層

- ①.北側尾根の斜面で確認された破碎帯を伴う断層が場内でも確認され、場内外に広がりを持って分布する事が分かった。Ph2.1,2.2
- ②.最下段北斜面の湧水の箇所に温泉地の湧出口で見られる「バイオマット」の繁殖が確認された。この確認箇所の湧水は、周辺の河川水の電気伝導度よりもかなり高い点も明らかになった。
.....Ph2.4
- ③.最下段西側の斜面には、畳を立てたように断層の大規模な擦痕が明瞭に確認された。
.....Ph2.3
- ④.南側最下段の溜まり水の水質の中に海水の基本的な構成イオンである「Na+」と「CL-」が異常な濃度で確認された。
- ⑤.場内湧水の電気伝導度が、周辺の河川水の値と比較して非常に高い事が分かった。

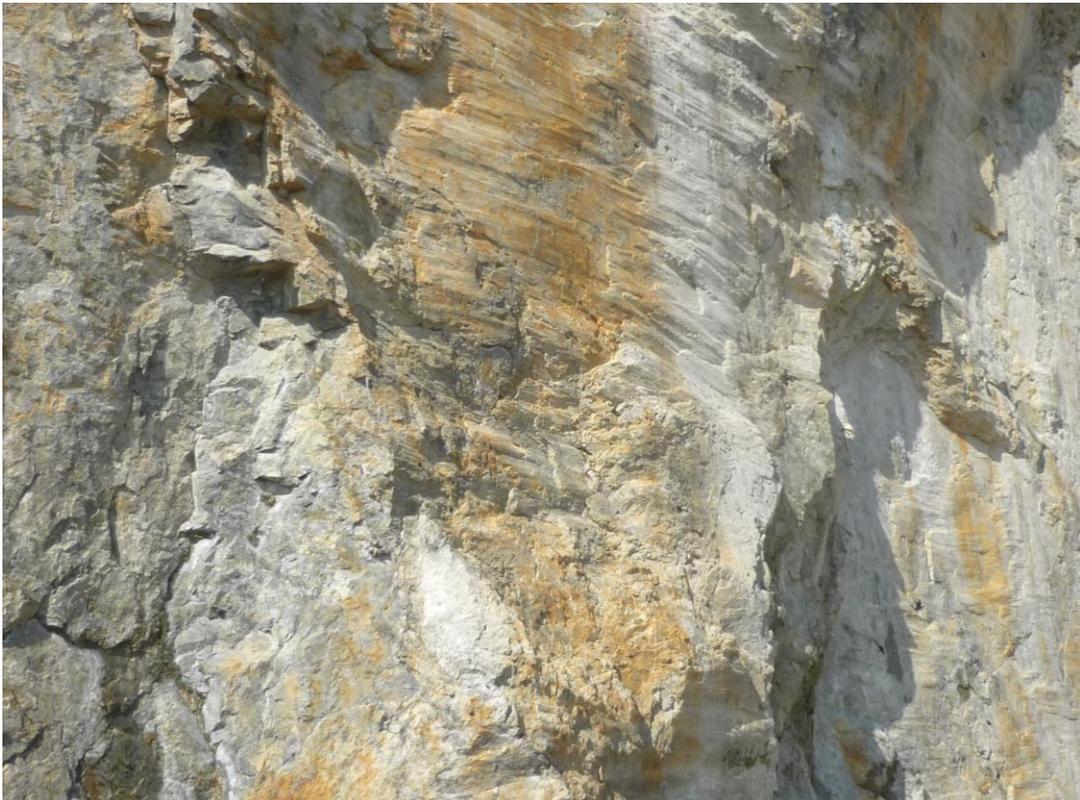
Ph2.3 西側斜面最下段の断層の擦痕

この中で Ph2.3 の大規模な「断層擦痕」は業者側の調査報告ではなかったものであり、Ph2.4 の「バイオマット」の存在も同様である。

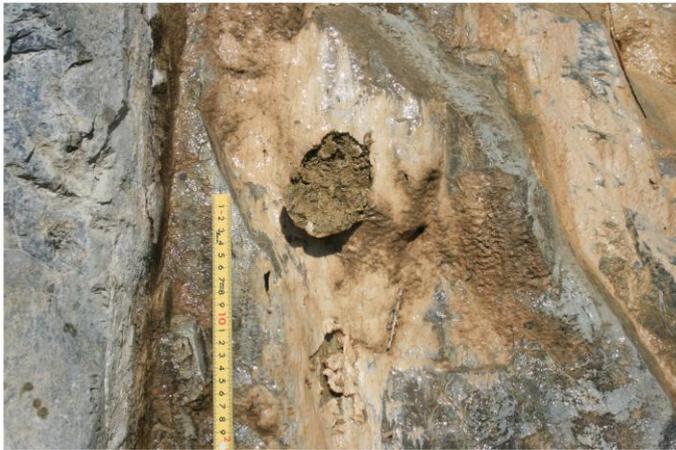
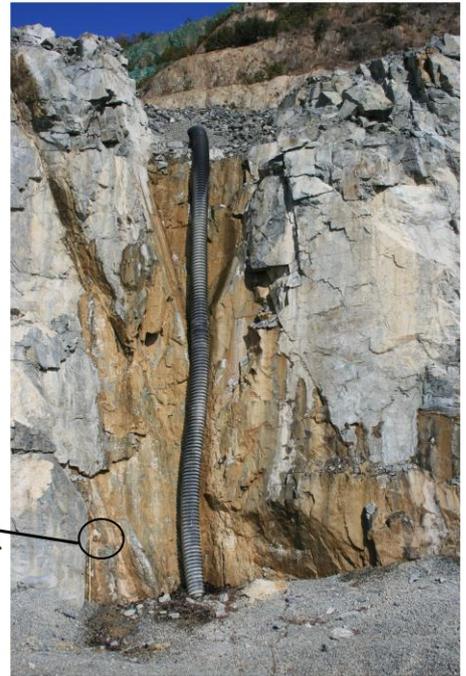
湧水付近に生殖したバイオマット

Ph2.4 北側斜面最下段の湧水箇所に見られるバイオマット
