播州赤穂市管理型最終処分場予定地調査報告書

国土問題研究会

赤穂市管理型最終処分場問題調査団

2014年 8月 30日

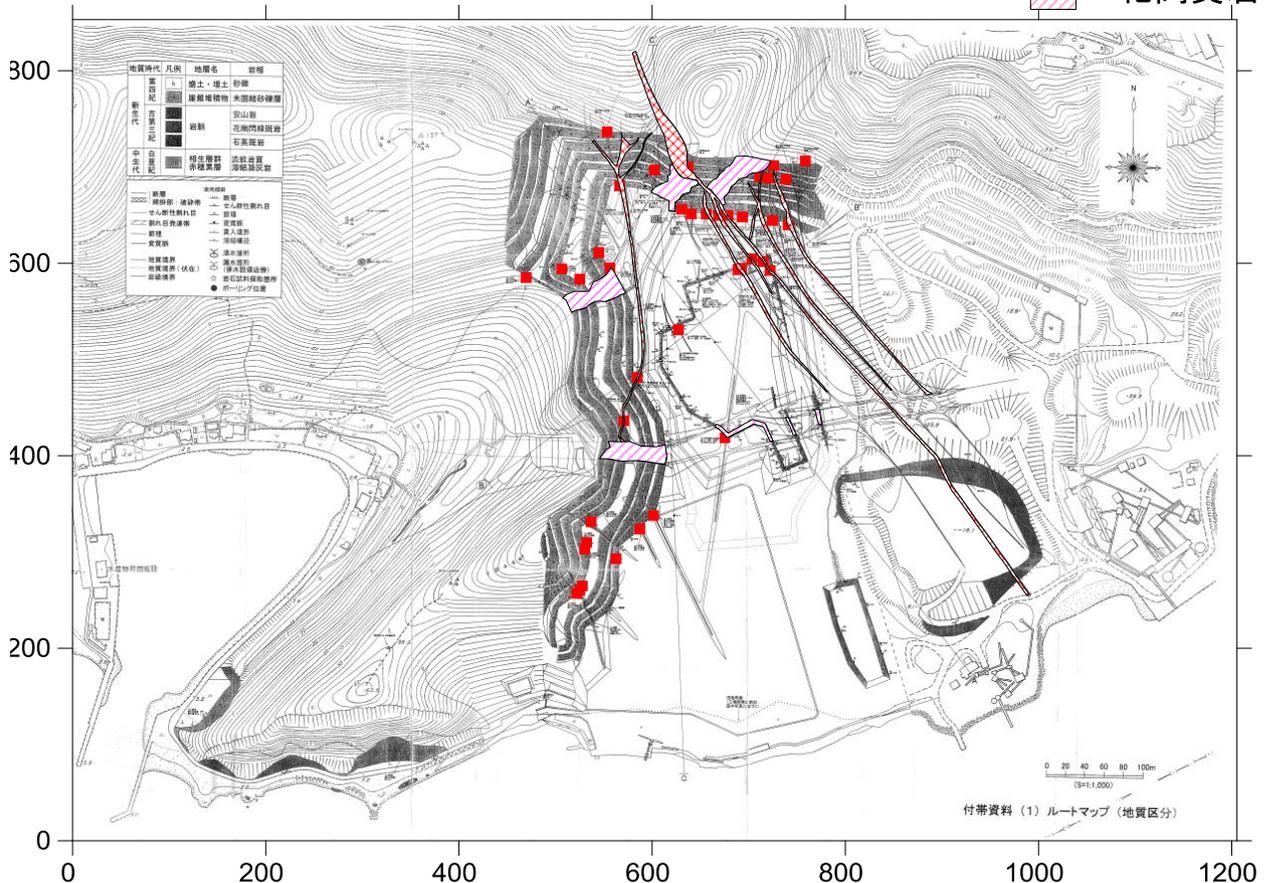
図 1.1 事業者側の確認したセン断面と断層破碎帯

- ①.CL級～D級岩盤の分布する場所で、断層破碎帯の特徴と幅そして走向・傾斜が記載されており、この脆弱な岩盤は断層破碎帯そのものである事が分かった。
- ②.特に大きな幅を有するD級岩盤の場所で、トレンチ掘削がされている。このトレンチ掘削は、一般に活断層の調査にも採用されている方法で、地層のズレや破碎程度そして動いた地質時代の特定する為の極めて重要な調査である。
- ③.最下段北側斜面において、熱水変質が2～3箇所確認されている。熱水変質帯は深部から断層を通して、周辺の岩盤に特有な変質を与える作用である。
- ④.データの中には、節理面、セン断面、地質の貫入方向、断層破碎帯、熱水変質などの地質的分離面の走向・傾斜が測定されており、それらの方向から南側に傾斜する最も危険な「II型流れ盤」が存在する事が明らかになった。
- ⑤.岩級区分に依存しない随所で湧水が確認された。

事業者側のセン断面～破碎帯(■)の確認箇所

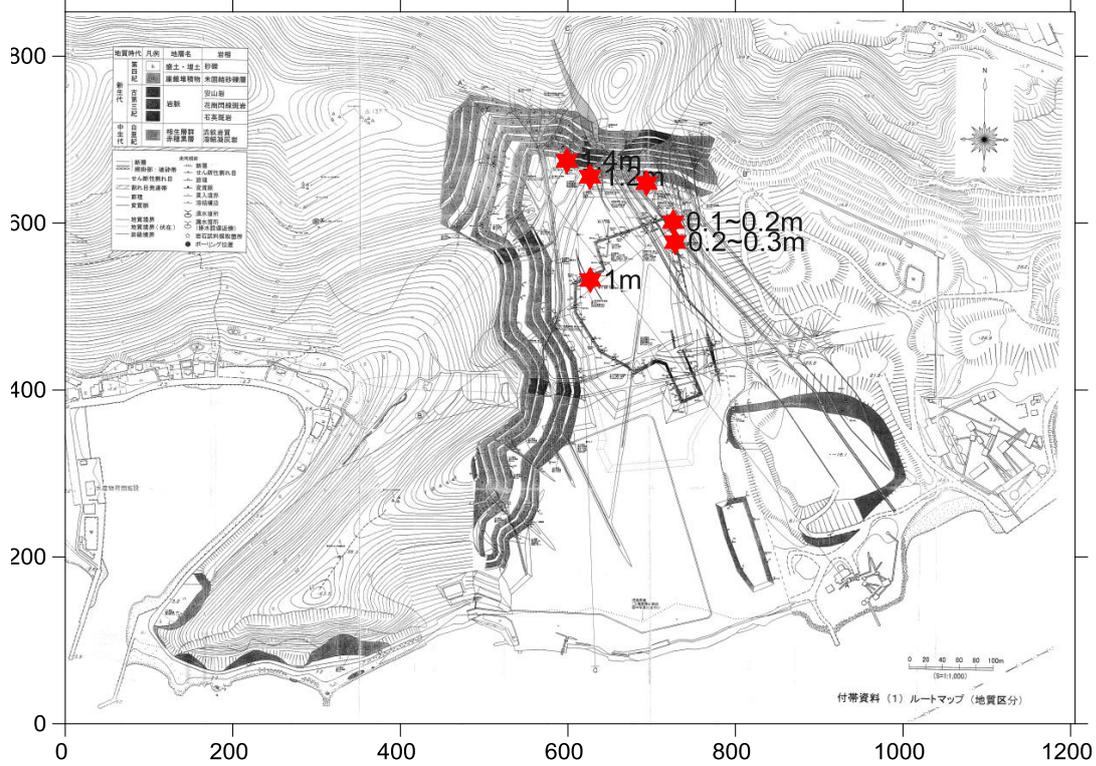
図 1.2 業者側の確認した熱水変質の箇所

業者側の確認した熱水変質の箇所 ★1m:熱水変質～変質箇所と層厚

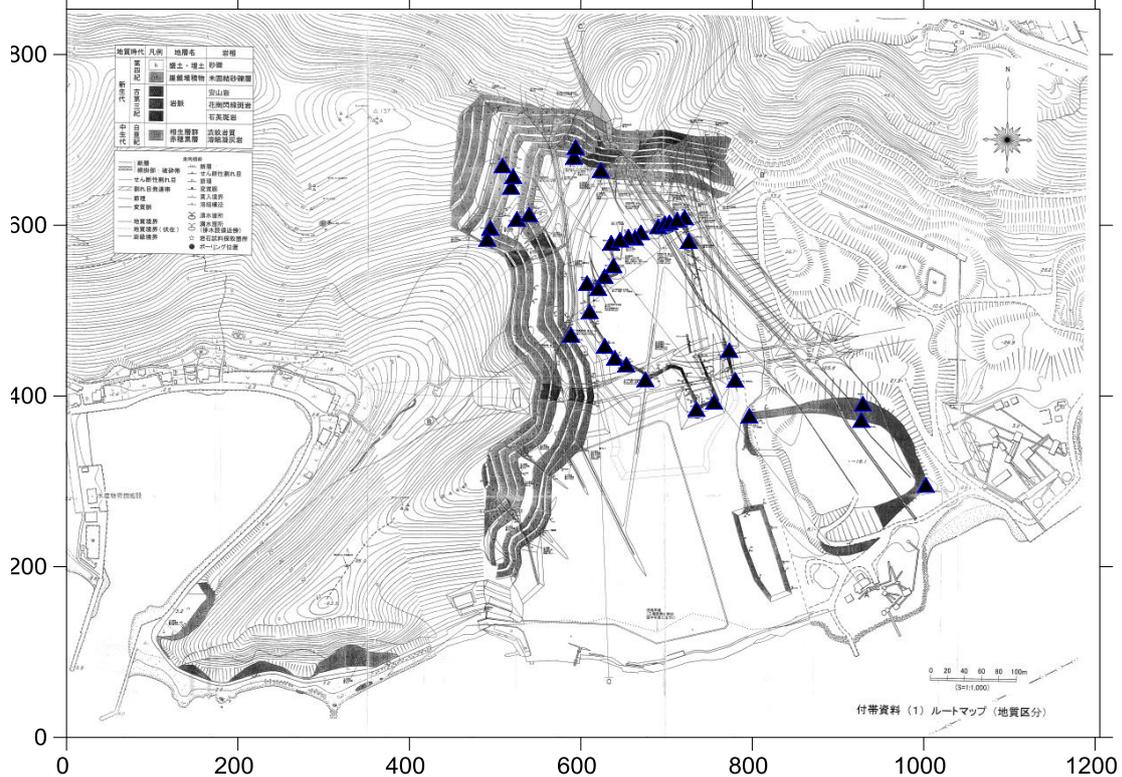
図 1.3 業者側の確認した湧水箇所

業者側の湧水の確認箇所 ▲:湧水の箇所

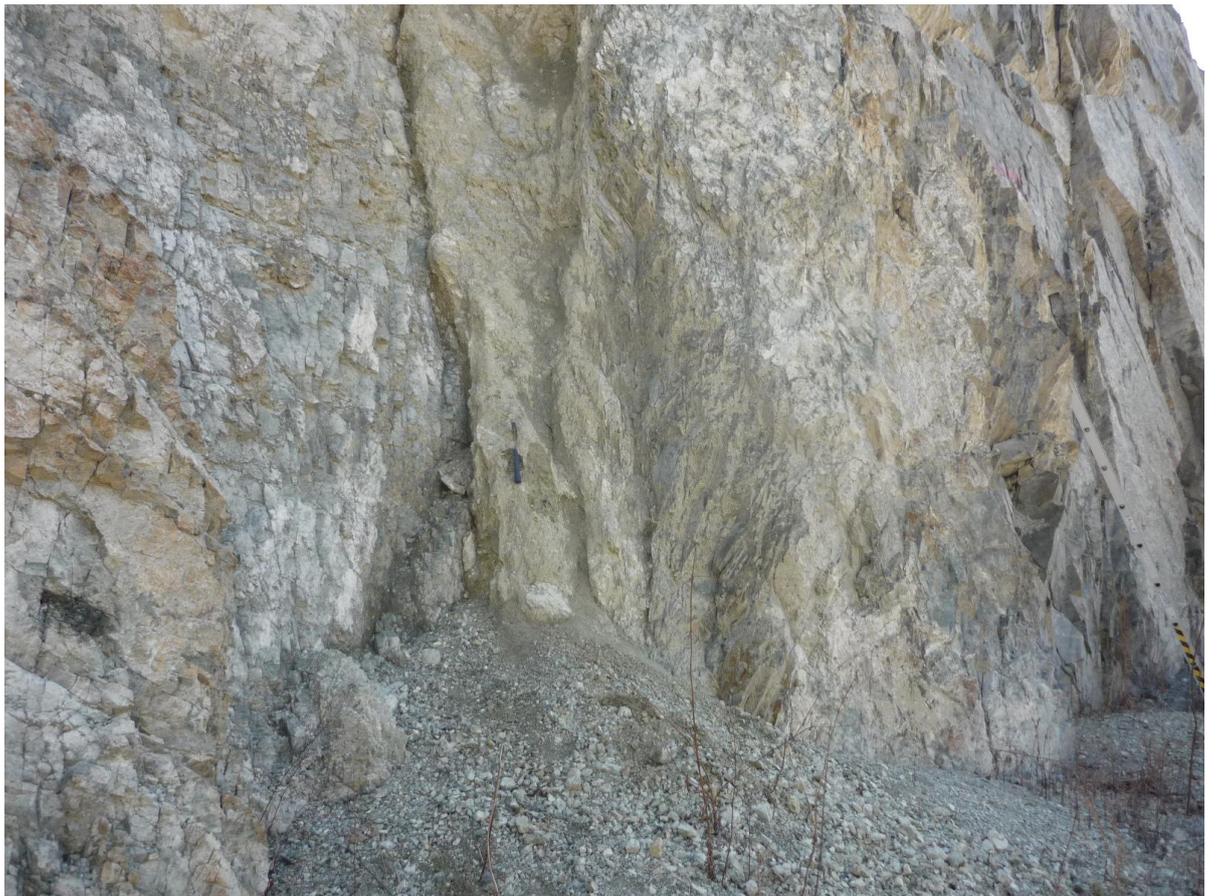
Ph2.1 北東斜面最下段の断層

- ①.北側尾根の斜面で確認された破碎帯を伴う断層が場内でも確認され、場内外に広がりを持って分布する事が分かった。Ph2.1,2.2
- ②.最下段北斜面の湧水の箇所に温泉地の湧出口で見られる「バイオマット」の繁殖が確認された。この確認箇所の湧水は、周辺の河川水の電気伝導度よりもかなり高い点も明らかになった。
.....Ph2.4
- ③.最下段西側の斜面には、畳を立てたように断層の大規模な擦痕が明瞭に確認された。
.....Ph2.3
- ④.南側最下段の溜まり水の水質の中に海水の基本的な構成イオンである「Na+」と「CL-」が異常な濃度で確認された。
- ⑤.場内湧水の電気伝導度が、周辺の河川水の値と比較して非常に高い事が分かった。

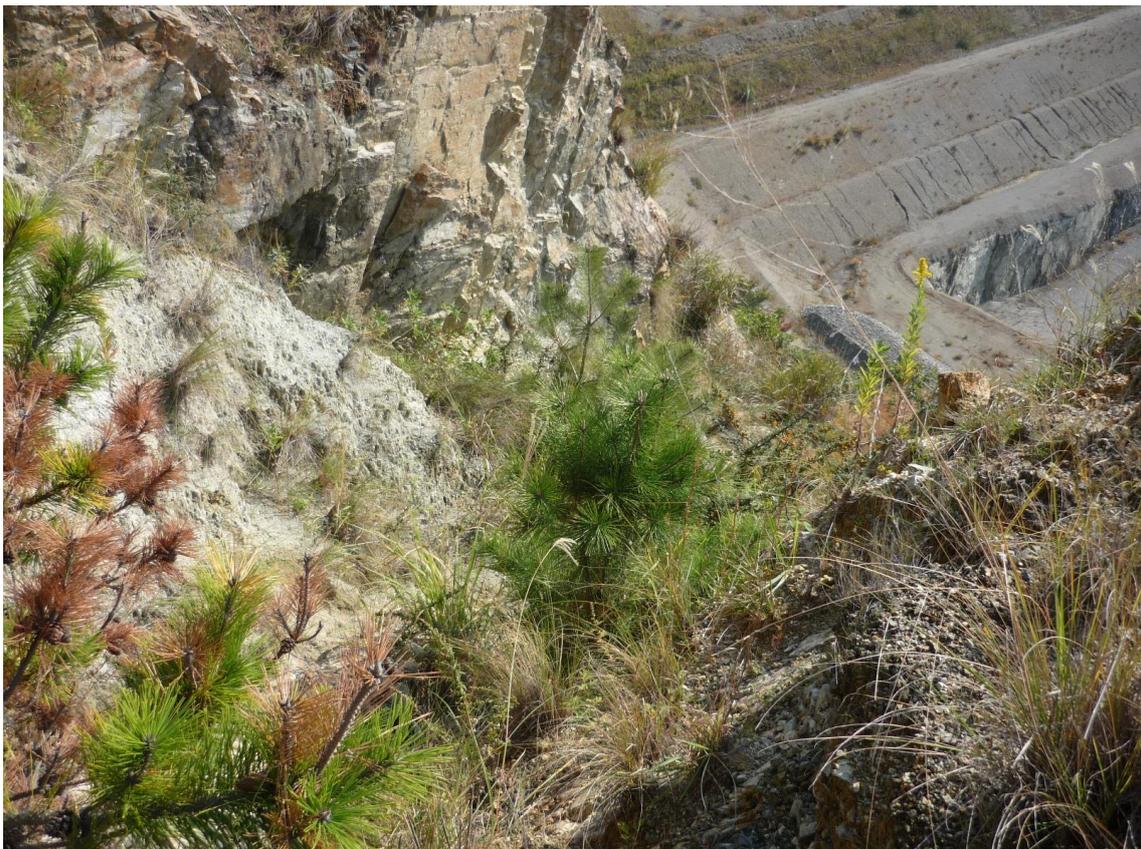
Ph3.1 北側斜面に見られる断層破碎帯

北側の上段から最下段の斜面に分布する断層は、湧水を伴っている事から「水みち」にもなっている。採石場敷地の境界付近で国土研が確認した写真 Ph3.1 と 3.2 に断層の岩相を示す。岩級区分では土砂状のD級の断層であり、ルートマップの公開資料においても同様な評価がされているが、断層との記載が無く調査報告書自体が「断層の存在を隠した恣意的な内容」と指摘されても仕方がない。

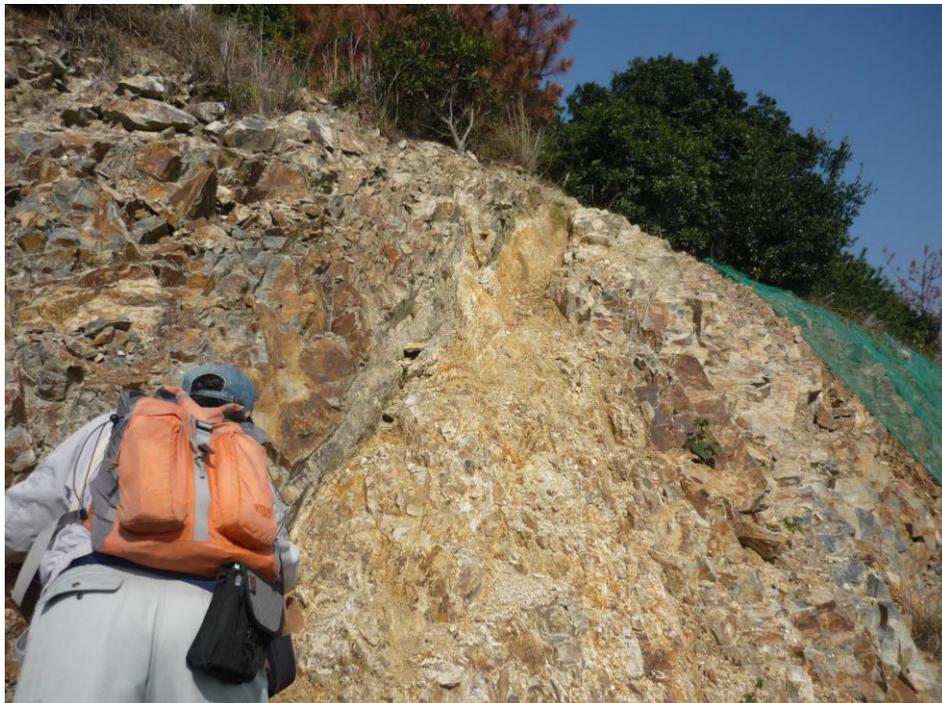
Ph3.3 西側斜面に見られる断層破碎帯

Ph3.3 は西側斜面の尾根付近に見られる西側傾斜の断層で幅は 1m 以内であり、公開資料 (図 4-9) では CL 級の岩盤区分がされている。

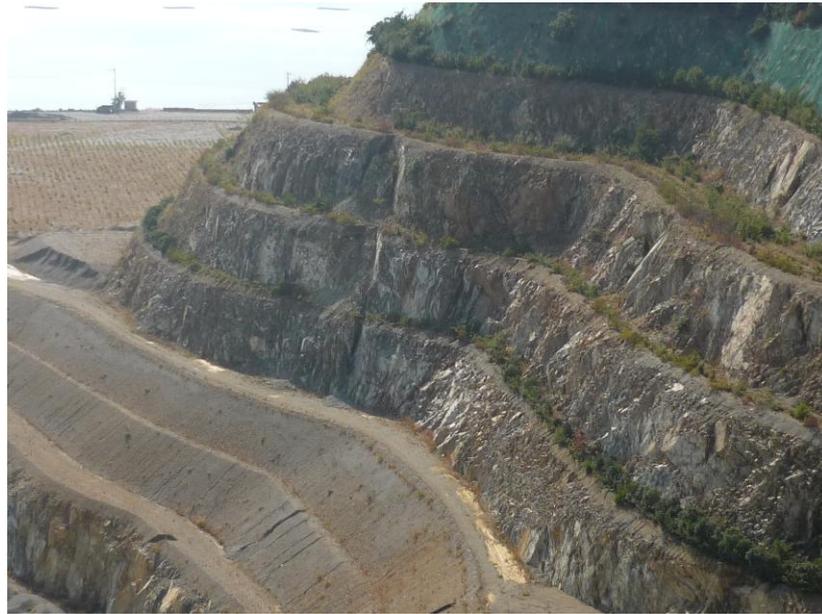
Ph3.4 南西側斜面に見られる断層

Ph3.4 は南西側斜面で見られる高角傾斜の断層であり、反対側が谷部にあたり、公開資料 (図 4-9) では CL 級の岩盤区分がされている。

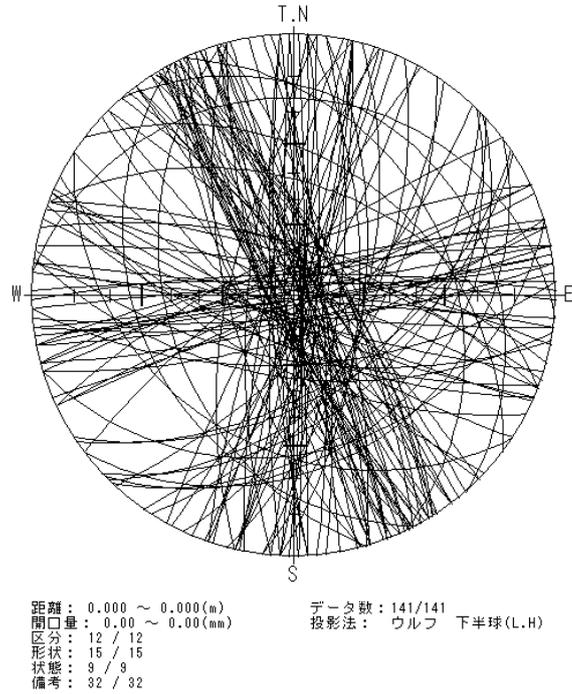
図 4.1 全体の地質分離面の大円

- ⑥.全体をまとめた大円は、高角の X 構造の共役面とこれを高角で切る面そして X 構造を鋭角で切る面に分類される。

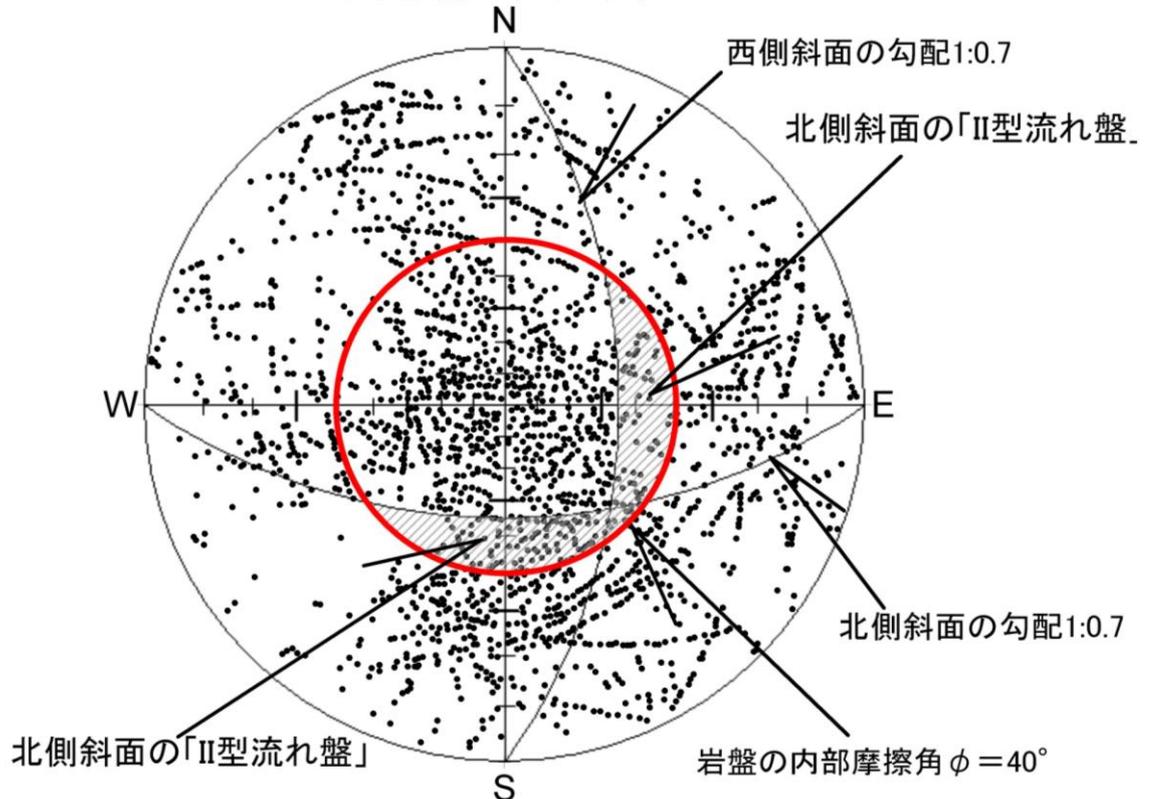
図 4.2 全体の地質分離面の大円の交点ダイアグラム

大円の交点は、各面の走向と傾斜に規制されたクサビブロックが滑る方向を示すものであり、その安定性の目安は岩盤の持つ内部摩擦角と斜面の傾斜角そして地質分離面の傾斜角の比較によりきまる。

ダイアグラムでは、斜面角と内部摩擦角によって囲まれた範囲すなわち「II 型流れ盤」が最も危険な範囲になる。

西側斜面と北側斜面と比較した場合、北側斜面のデータが4象限とりわけ南南東側に集中している。

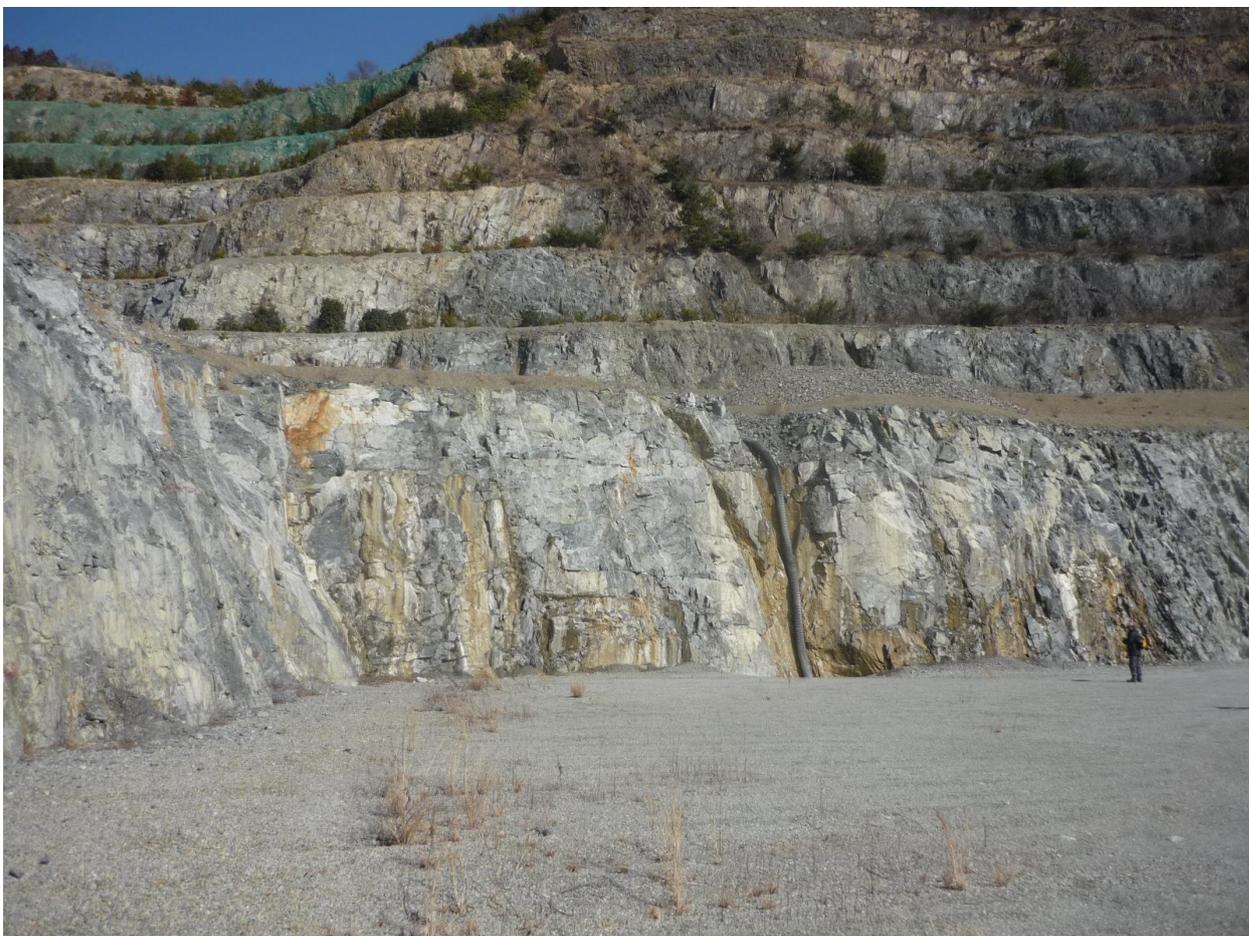
Ph4.1 北側の岩盤斜面

公開資料の中では CL~D 級の岩盤になっているが、幅 4~5m 位の断層破碎帯そのものである。

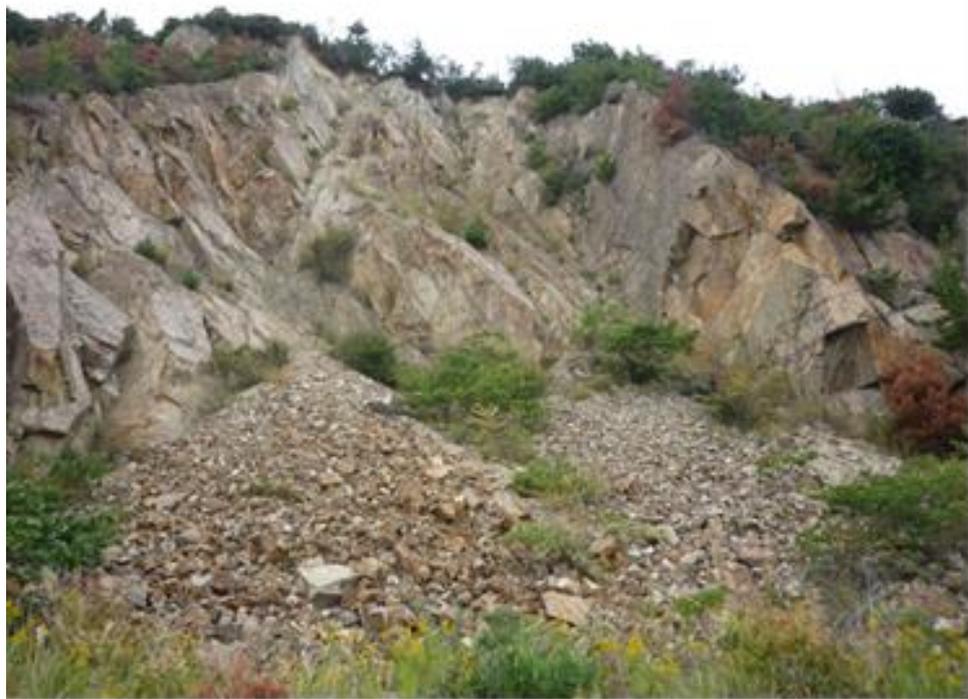
Ph4.2 碎石場への道路切割り露頭に見られる楔崩壊箇所

当該地の地質分離面は南西側と南東側傾斜のものが優勢的に内在している上に殆どの面が酸化して開口しやすい状態にある事から、両優勢面が規制となって写真 Ph4.2 に示すような楔崩壊が発生しやすい。

この崩壊が懸念される範囲は、北側斜面と西側斜面のいずれも危険の要因を孕んでいる。

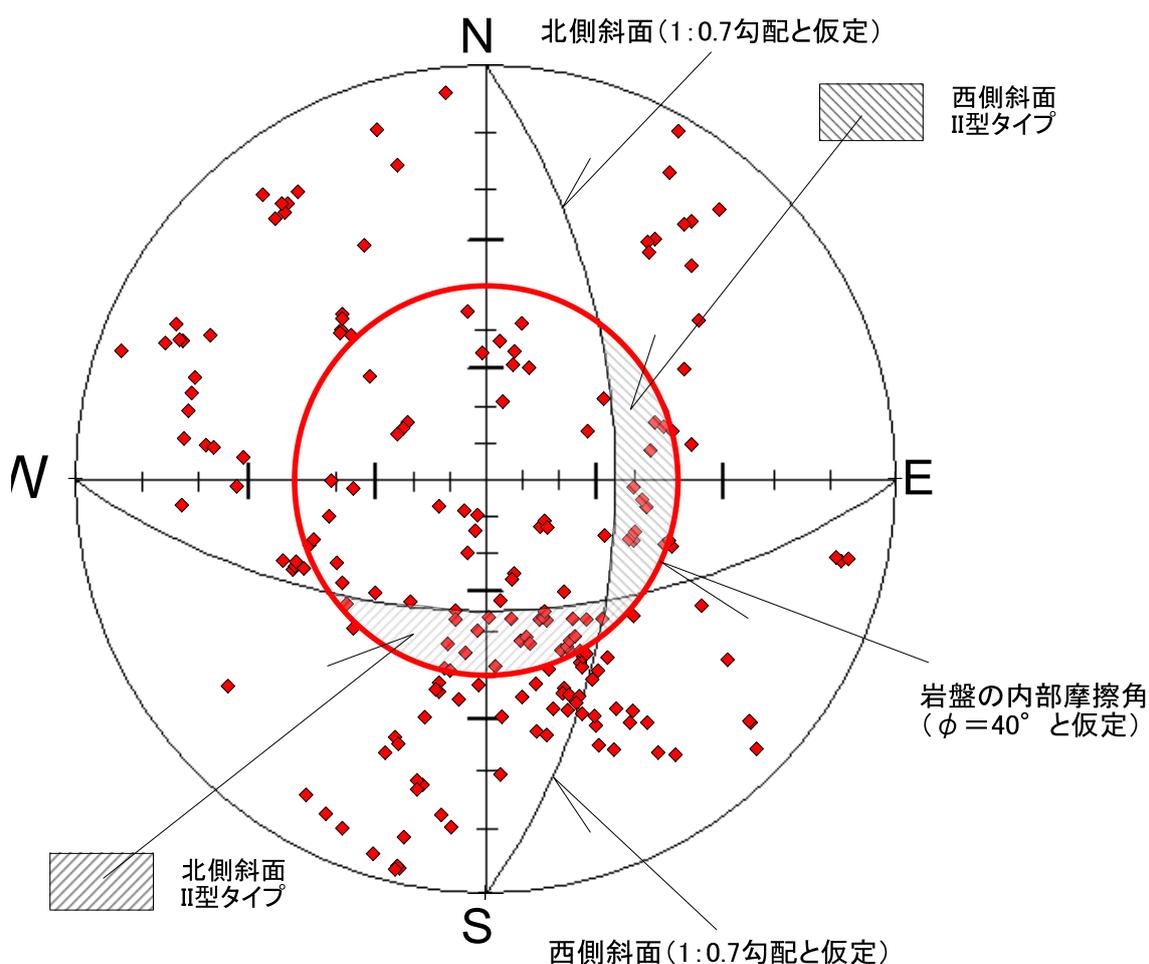
図 4.3 亀裂面の交点と斜面角と岩盤の内部摩擦角との比較

当該地の岩盤の地質分離面の測定データについて、ステレオ投影の大円表示の図から面と面との交点を求める事によって、面と面に規制された岩盤ブロックが交点方向(円の中心と交点を結んだ方位)に滑る方向が求まり、岩盤の滑る可能性は岩盤面間に働く内部摩擦角 (ϕ) と斜面の傾斜角 (α) と地質分離面の傾斜角 (β) の3要素の比較によって決まる。

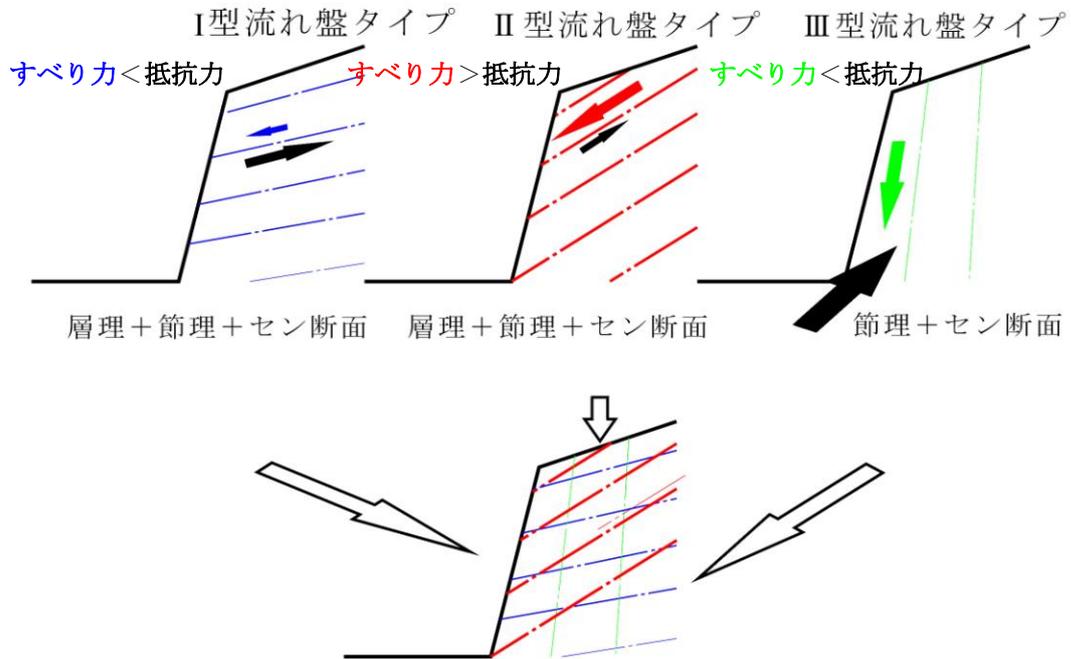
図 4.4. 地質分離面の条件と各類型パターン

最も危険なタイプは、「斜面角 $\alpha >$ 地質分離面角 $\beta >$ 岩盤の内部摩擦角 ϕ 」の関係にある「II型流れ盤タイプ」であり、埋め立て側に抑える岩塊が存在しない条件の斜面である。

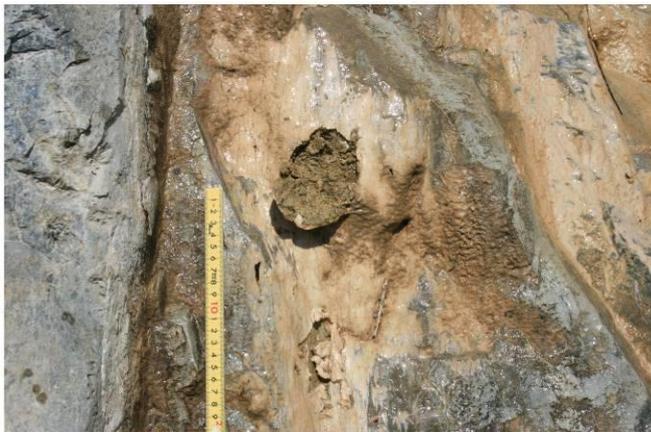
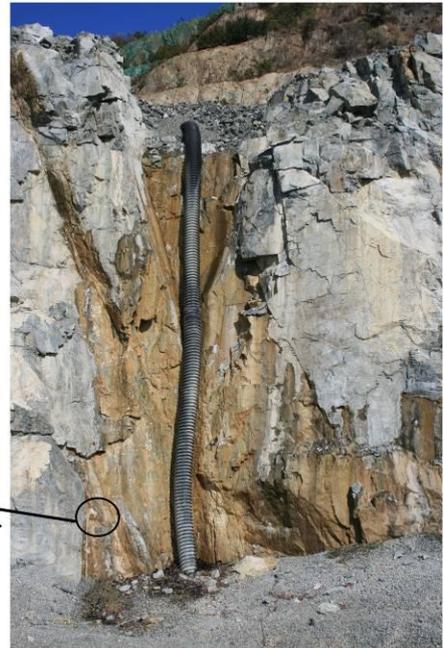
pH5.1 採石場内 最下段の北側斜面で確認されたバイオマット

採石場内 最下段の北側斜面で確認されたバイオマットの写真を示す。
マットは、淡茶色を呈し含水状態が高く、ヌルヌル感があり綿状である。

当該地において確認されたバイオマットは、断層破碎帯周辺の湧水付近、CH～CM 級クラスの岩盤の割れ目、開口節理面から染み出す付近に分布している。

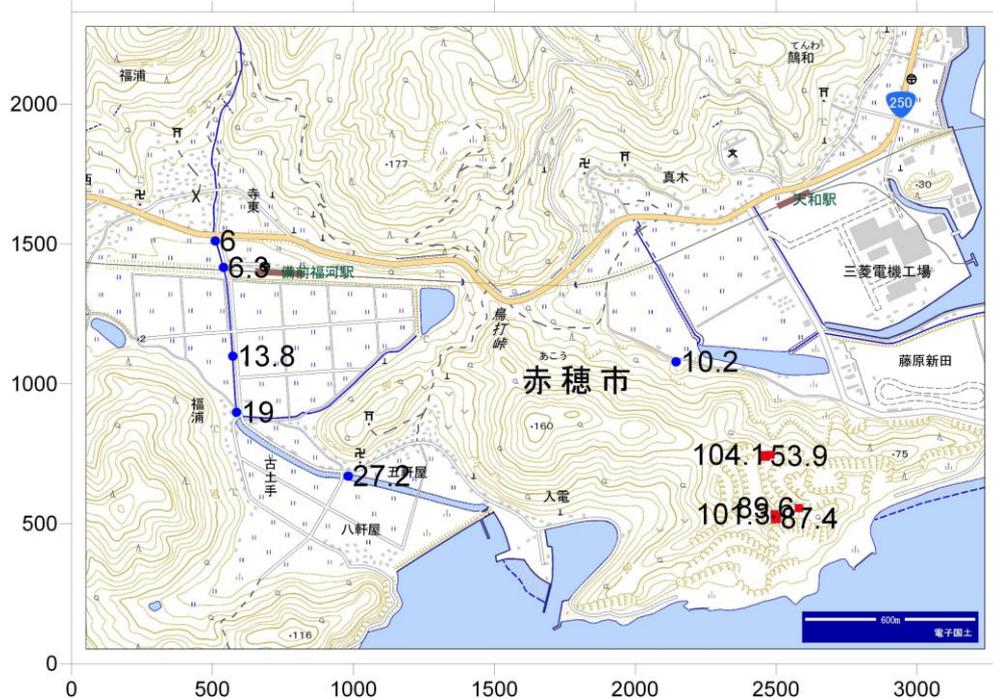
図 6.1 国土研が測定した採石場内外の水質の電気伝導率（2014年3月8日測定）

表 6.1 に示す場内の電気伝導度は $EC=53.9\sim 101.3(mS/m)$ の範囲、表 6.2 に示す場外の河川水、井戸水の電気伝導度は $EC=6.0\sim 27.2(mS/m)$ の範囲を示し、相対的に採石場内の水質がかなり高く清水状態の存在を示すが導電性の高い成分が溶けている事が分かる。

採石場内の湧水、溜まり水の EC 値は、河川水の EC 値の特徴とは異なり、海岸線からの離間に関係なく高い値を示している。

この特徴から、採石場内に特有の地下水を涵養する地質構造の存在を示唆している。

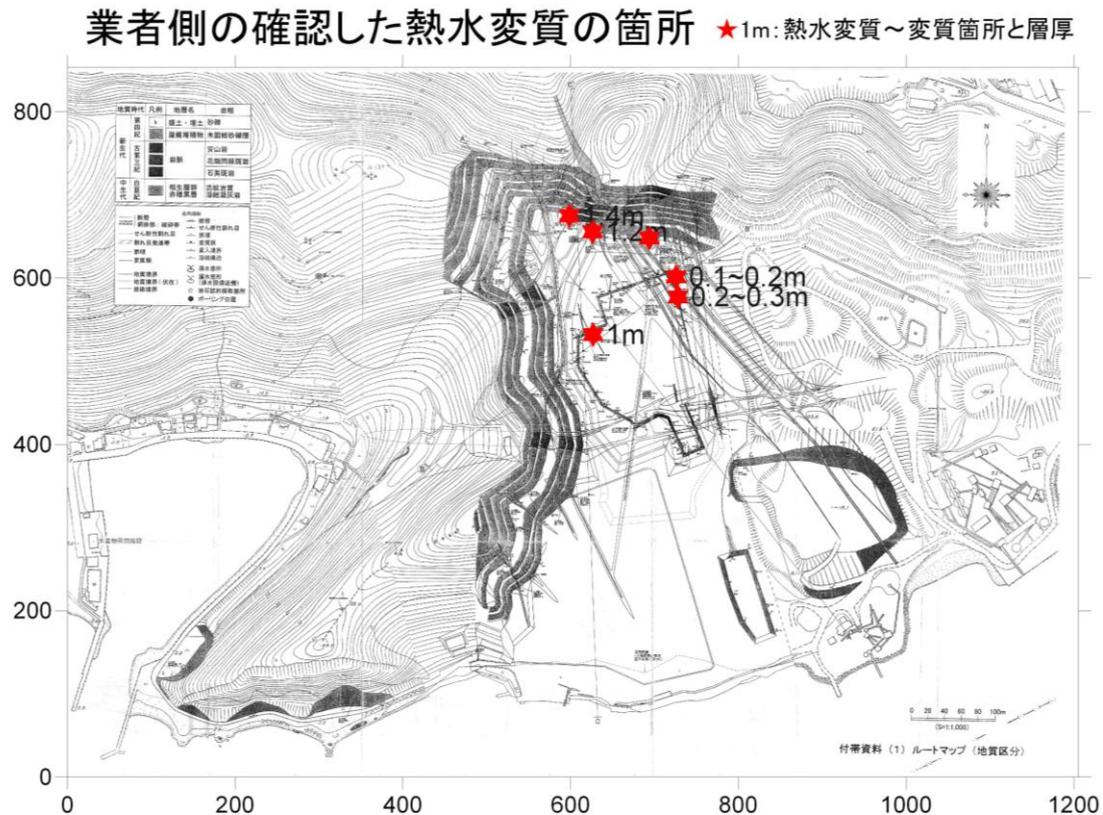
図 8.1 熱水変質の確認箇所

業者側が調査した資料のルートマップの中で、砕石場内において図に示すように熱水変質の存在を処分場の北側で6か所確認されている事が明らかになった。

事業者側の資料によって熱水変質の存在が明らかになったが、その判断の根拠資料と報告については何ら明らかにされていない。

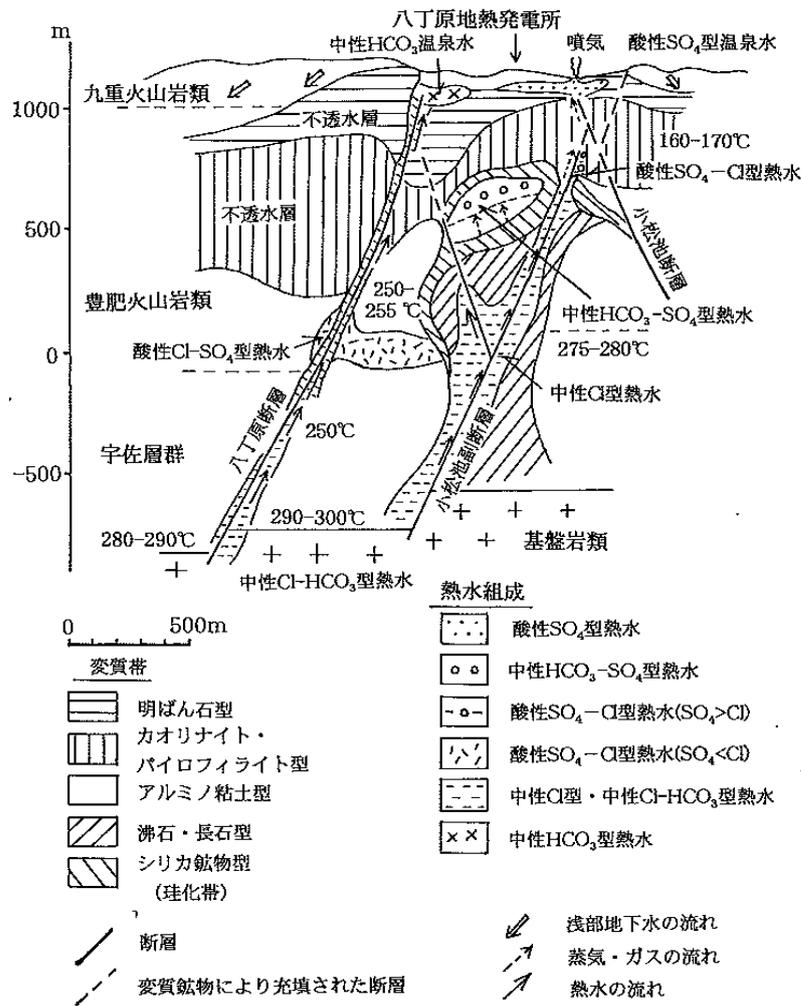
図 8.2. 熱水組成と変質帯の例（九州八丁原地熱地帯）文献 1-1(P231)より

この図を見れば、熱水の上昇過程の中で、断層に規制されながら、温度、溶液成分の変化にともなって、周辺岩盤との反応、熱水液からの沈殿などを経て、熱水組成と変質帯の組み合わせも複雑に変化していることが分かる。

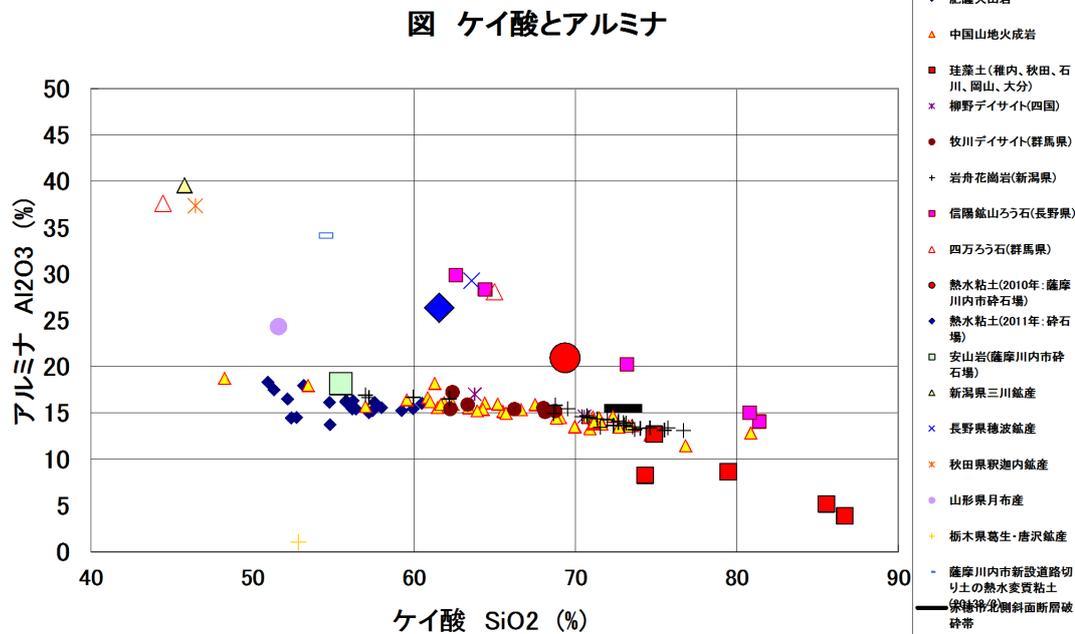
図 8.1 一般的なケイ酸とアルミナの相関図

- ①. ケイ酸が多くなるにつれアルミナ成分が少なくなり、当該地の熱水変質粘土もこの傾向に調和的である。
- ②. 生成後熱変質の影響が顕著でない火成岩と熱変質が顕著な鉱物では、ケイ酸とアルミナ量の相関傾向が異なり、後者の熱変質を受けた鉱物の方がアルミナ量が多く、ケイ酸量の多寡に応じてアルミナ量の変化率が高い傾向を示す。

砕石場の試料は、明らかに後者の熱変質を受けたグループに属する事が読み取れる。

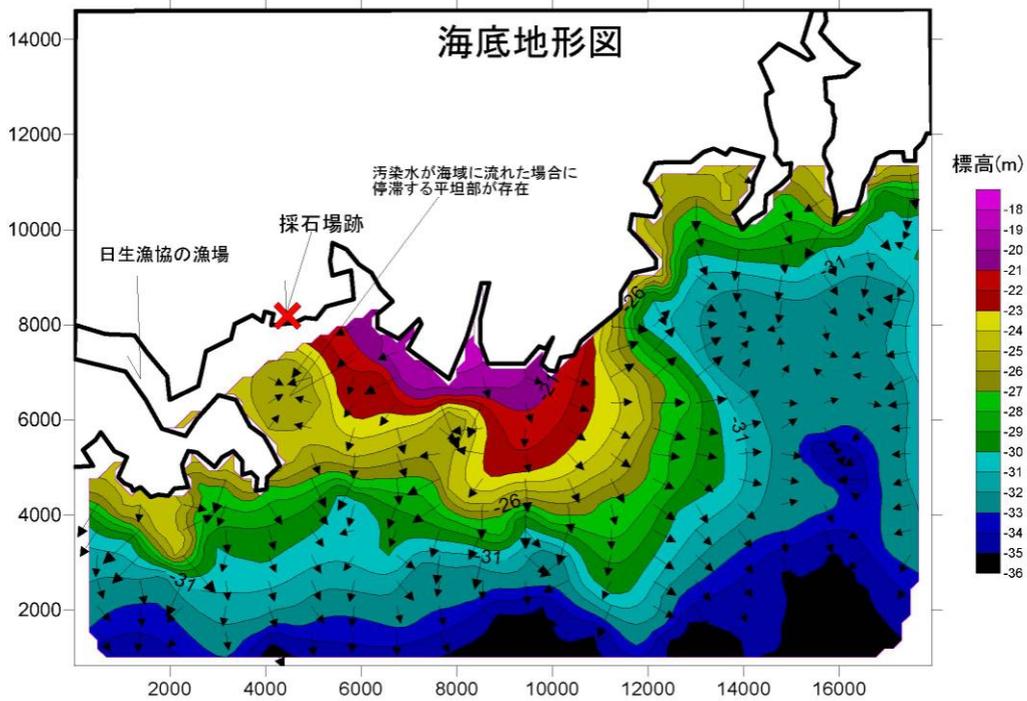
図 9.1 海底地形のコンタ-

約 4km 沖合までは EL-18~-30m の標高で、4~8km の範囲は EL-30~-36 の標高を示し、全体に緩傾斜をなしている。沖合 2km 付近には、EL-25~-26m の標高で平坦部が見られる。最終処分場から汚染水が漏水した場合、海底地形に沿って流下しこの平坦部に集積する事も考えられる。この平坦部の西側には岡山県の日生漁場があり、潮流の程度によっては汚染水の流入も充分予想される。

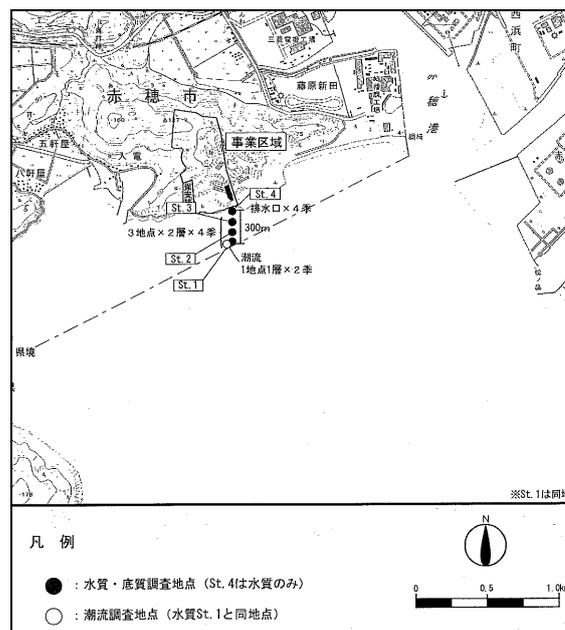
図 9.2 底質の調査位置

事業者が実施した底質の調査場所の位置図を示す。

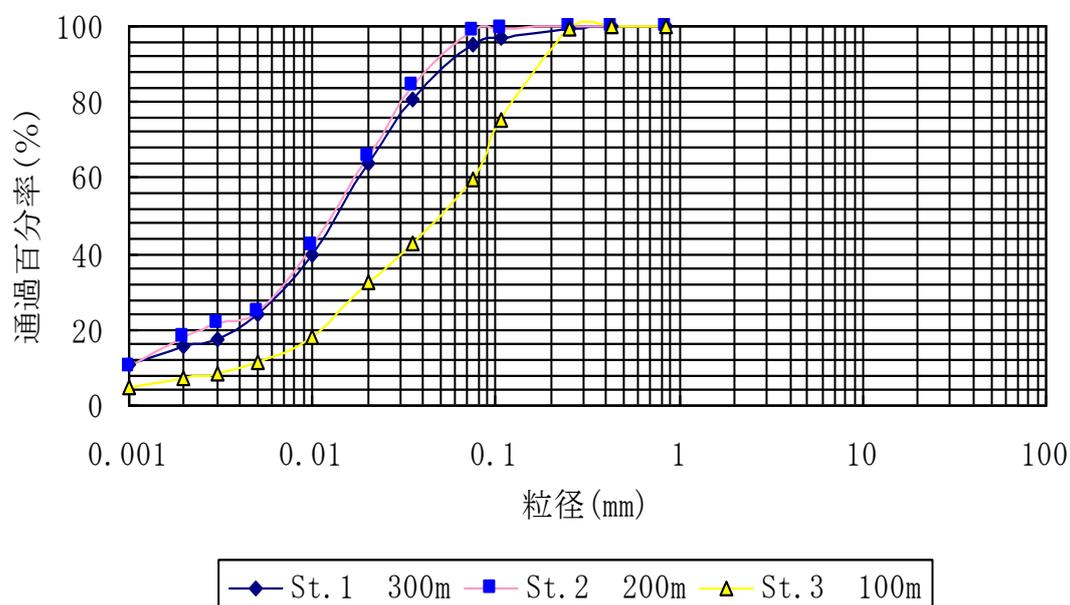
図 9.3 底質の粒径加積曲線

底質の粘性土分は 59.7~98.6(%)の範囲にあつて、3 試料とも粘性土分が主体である。

200m~300m の底質は 95.0~98.6(%)で粒度組成に差が無く、相対的には 100m の底質がやや粗粒分が多い傾向にある。粘性土分が多い事は、有機物などの汚染物質が蓄積され安い事を示し、又、海底直上の潮流の流速が低い事を意味し、汚染水が発生した場合に取り込みやすい事を示唆している。

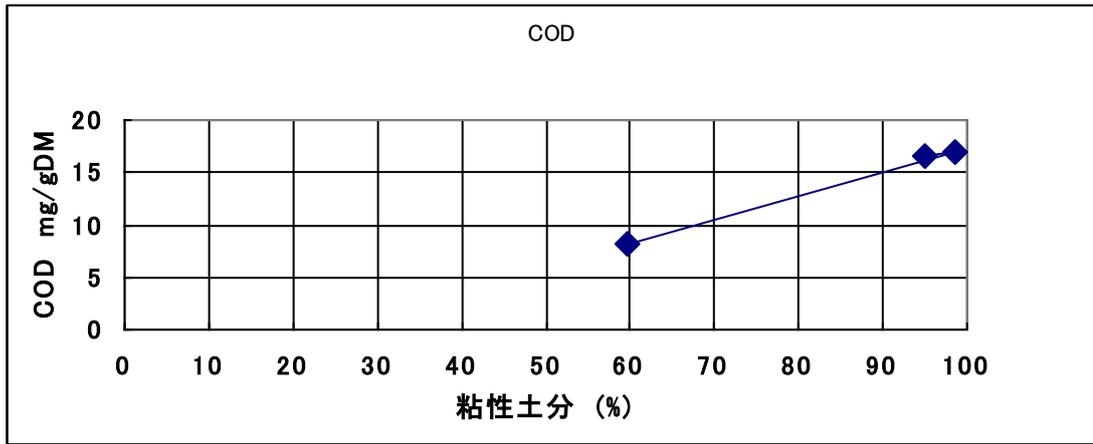
図 9.4 底質の粘性土分と COD

有機物の多い事を示す高い COD は、図に示すように粘性土分の多寡に比例している。
